Visita conoscitiva litorale e porti di Marzamemi

RELAZIONE

Augusta, 16 febbraio 2007

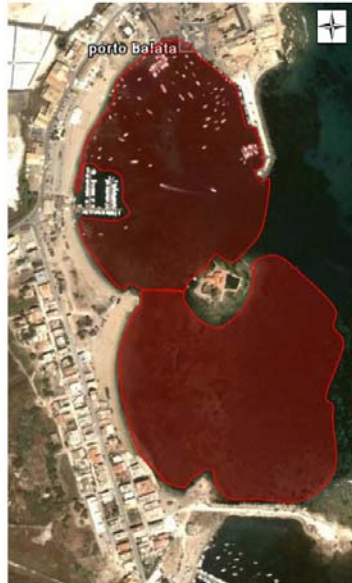
Il porto risulta per quasi tutta la superficie interrato e sul fondale giacciono rifiuti di ogni genere: copertoni, materiali ferrosi, plastica, carcasse di biciclette ecc.

Fig.2 Il porto risulta per quasi tutta la superficie interrato

- predisporre un'accurata ricerca bellica prima delle attività di dragaggio;
- provvedere al dragaggio delle baie in modo da rendere fruibili gli approdi;

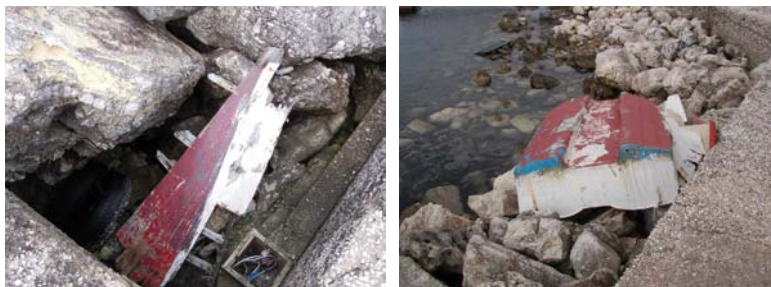
Fig.3-4 Varie tipologie di rifiuti presenti ai margini delle banchine

- un ferreo, quanto pragmatico piano di bonifica e pulizia degli arenili e dei fondali;
- la caratterizzazione dei sedimenti e del battente d'acqua per valutare la presenza di eventuali inquinanti;

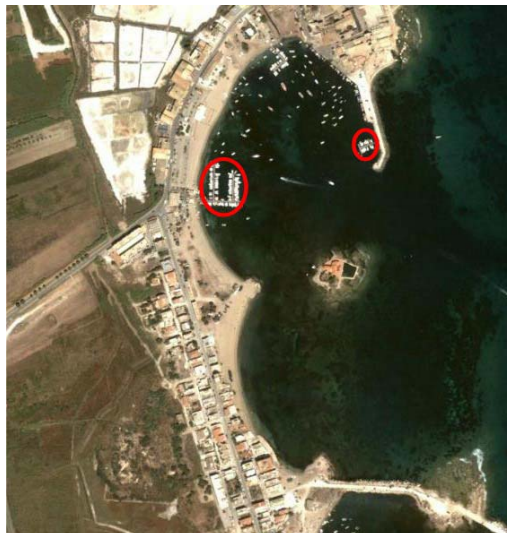
Molto approssimativo è pure il piano degli ormeggi che è costituito da sistemi di fortuna posizionati in varie zone della baia, ad eccezione dei due pontili galleggianti uno posto erroneamente all'imboccatura del porto e l'altro nella zona ad Est.

Fig.5 Pontili galleggianti

- redigere il piano regolatore dei porti e predisporre il piano degli ormeggi;
- realizzare piazzole ecologiche e i servizi necessari all'accoglimento delle imbarcazioni da diporto e allo stazionamento dei pescherecci e di imbarcazioni commerciali (servizi igienici, reception, servizio di raccolta acque nere e acque di sentina);

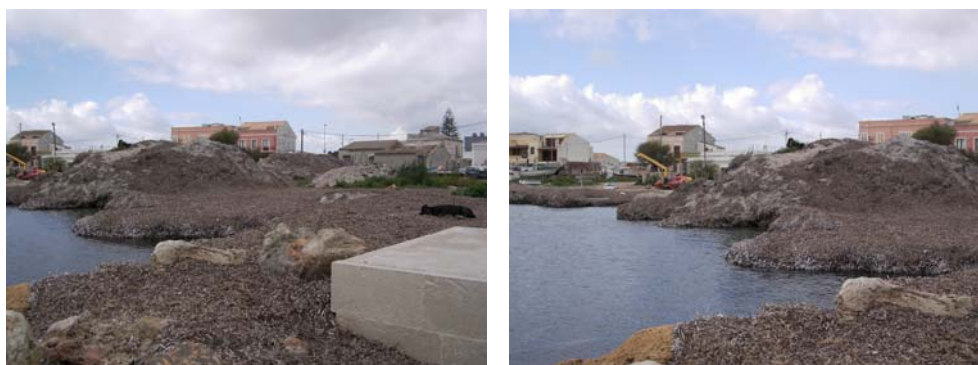
L'arenile ad Est è invaso da accumuli, non naturali, di resti di *Posidonia oceanica* misti a sabbia trasformati in abbancamenti di rifiuti di vario genere.

Fig.6-7 Cumuli di *Posidonia oceanica*

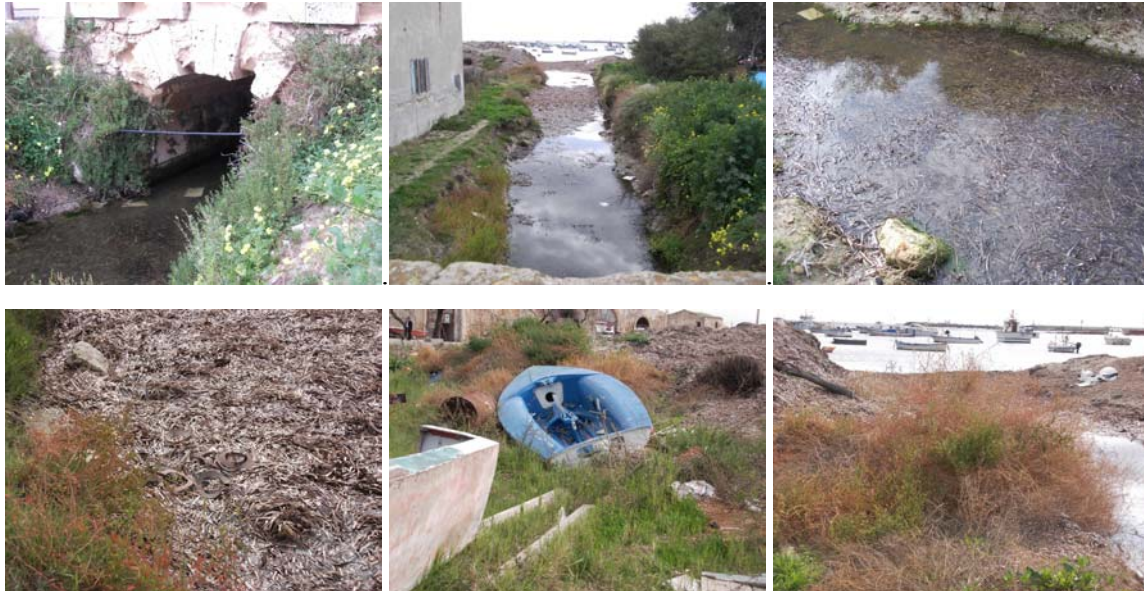
Ad Est sfocia il canale di scolo del Pantano che risulta attualmente quasi per la totalità ostruito dalle foglie di *Posidonia oceanica* e da diverse tipologie di rifiuti.

Dal canale di scolo si sprigionano esalazioni maleodoranti dovute a processi di putrefazione, allo stagnare delle acque e presumibilmente allo scarico libero, nello stesso, di acque fognarie provenienti da alcune abitazioni non collegate alla rete cittadina.

Fig. 8-13 Canale di scolo ostruito da foglie di *Posidonia oceanica* e sede di accumulo di rifiuti

- realizzare la deviazione dei canali di scolo che sfociano all'interno del porto Fossa e/o il loro asservimento a sistemi di depurazione;
- ripulire il Canale del Pantano consentendo il normale scambio idrico con le acque del porto.

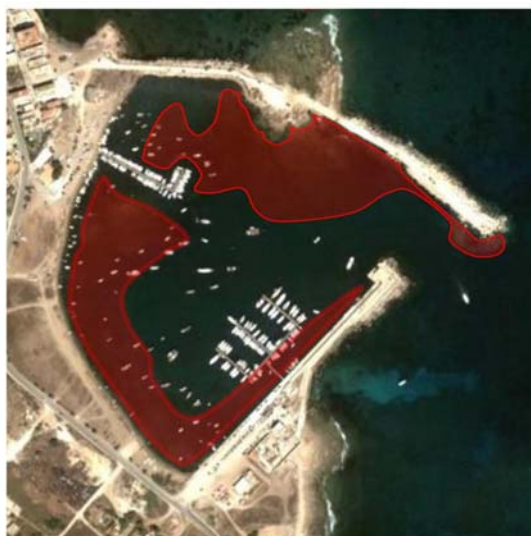
Il porto risulta in gran parte interrato e sul fondale giacciono rifiuti di ogni genere: copertoni, materiali ferrosi, plastica, carcasse di auto ecc.

Fig.14 Porto Fossa, in gran parte interrato

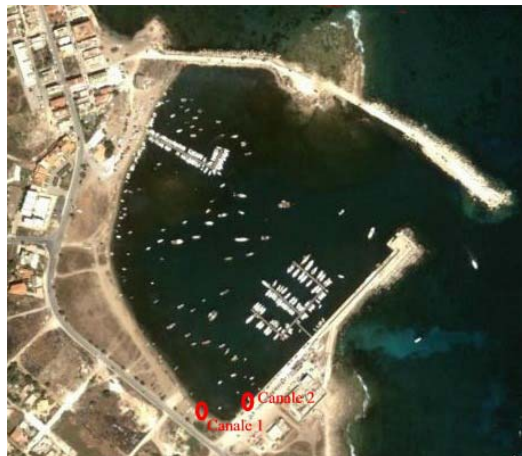
All'interno del porto sfociano due canali, uno sotto il molo, quasi in radice alla banchina di Sud – Est e l'altro dall'arenile ad Est.

Fig.15 Canali di scolo

Come si evince chiaramente dalle foto, gli scarichi provenienti dai due canali, sono ricettacolo di rifiuti di ogni genere in parte trasportati dai canali e in parte depositati dalle persone che usufruiscono dell'arenile e dello specchio acqueo del porto.

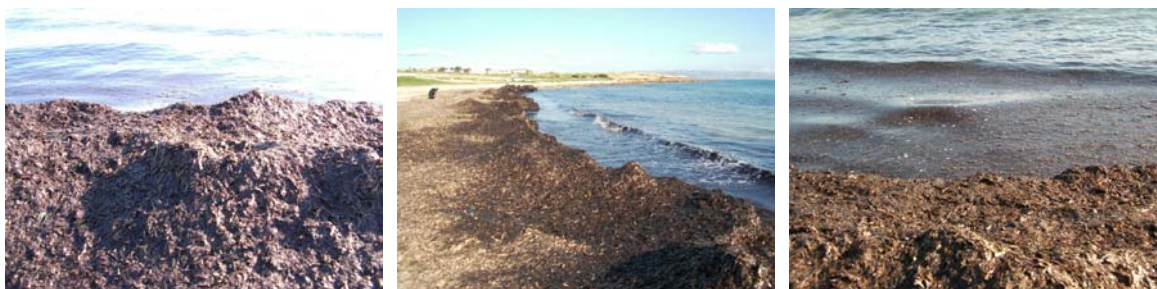
L'arenile risulta in buona parte coperto da cumuli di foglie di *Posidonia oceanica*, perennemente rimaneggiati dalle onde del mare, che in alcuni punti superano i 50 cm di spessore.

Fig. 23-25 Cumuli di resti di Posidonia oceanica

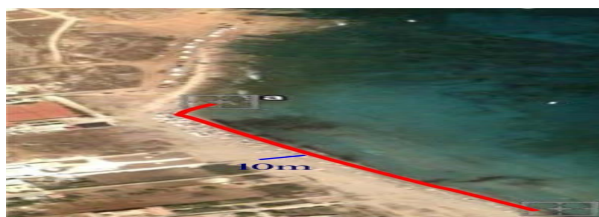
Fig.24 Lo spiaggiamento dei resti di Posidonia oceanica si estende per circa 10 m .

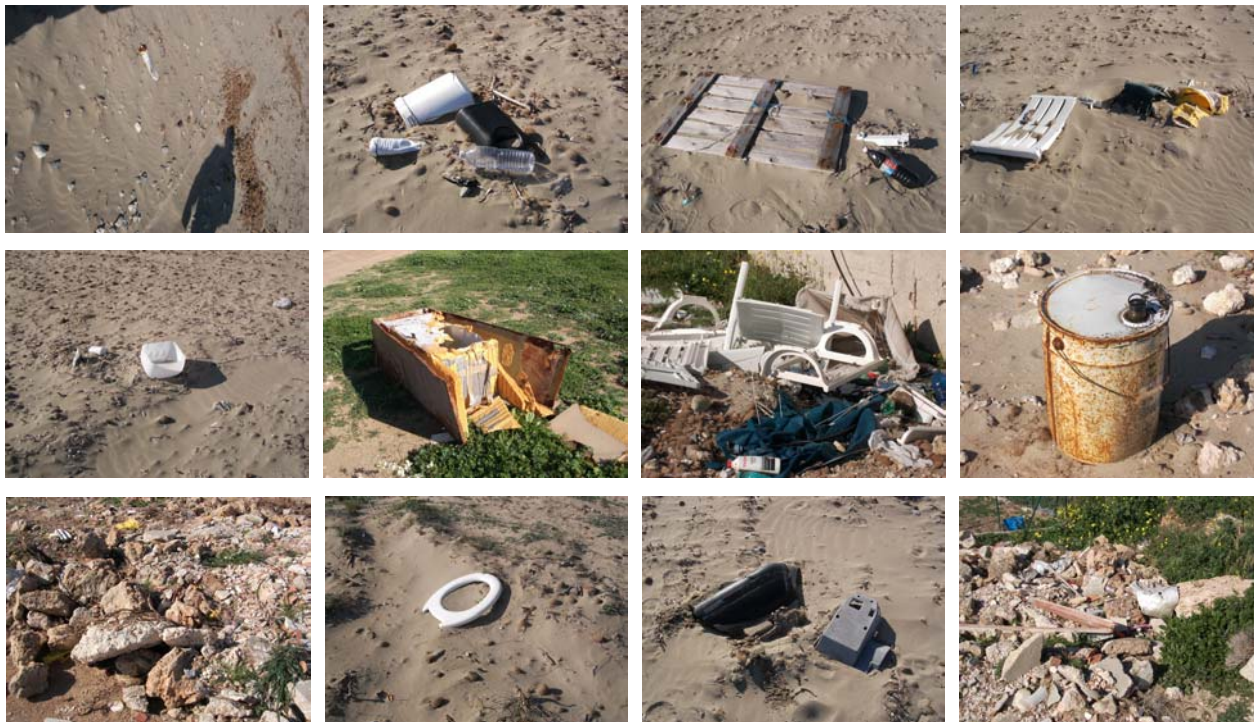
Inaccettabile è invece lo stato in cui versa l'arenile, trasformato in sostanza in una sorta di discarica a cielo aperto ove vengono depositati rifiuti di diversa natura e anche speciali pericolosi, con alta capacità di inquinare.

Fig 25-36 Differenti tipologie di rifiuto presenti sull'arenile
